# Měření vibrací a analýza ustavení troubového mlýna

Ing. Petr Chvojka, Ph.D.,  
Ing. David Burian,  
Ing. Martin Morávek  
RCMT a Ústav výrobních strojů  
a zařízení, FS ČVUT v Praze

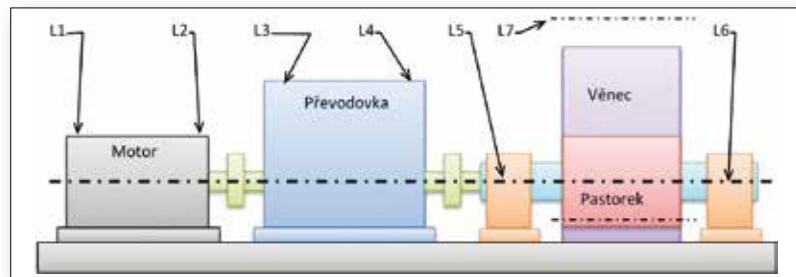
Obr. 2 Schéma pohonu mlýna, měřící místa L1-L7

Vibrace byly měřeny jednoosými akcelerometry ve třech směrech – horizontálně, vertikálně a axiálně. Na obrázku 2 je znázorněno schéma pohonu troubového mlýna a měřící místa vibrací.

Celkové hodnoty rychlosti vibrací – podle ISO 10 816 – byly na předloze (hřídeli s pastorkem – místa L5 a L6) výrazně zvýšené, dosahovaly až 8 mm/s, přičemž na ostatních měřících místech se pohybovaly v rozmezí 1,5 mm/s až 4,0 mm/s. Při pohledu na FFT a řádová spektra bylo vidět, že příčinou jsou špičky na záběrové frekvenci (ozubení) a jejich harmonické násobky. Zvýšená špička na dvojnásobku záběrové frekvence naznačovala chybu v souososti (rovnoběžnosti) pastorku a věnce, mohlo jít také o kombinaci s dalšími poruchami ozubeného převodu (přesazené poloviny věnce). Nebyly nalezeny příznaky poškození ložisek předlohy. Ve spektru zrychlení byly vybudeny vysokofrekvenční rezonance (FFT zrychlení mezi 6 až 10 kHz) a do 1 kHz byly vidět vysoké špičky na zmíněných záběrových frekvencích. Tento fakt vypovídal o závažnosti poruchy. Cepstrální analýza

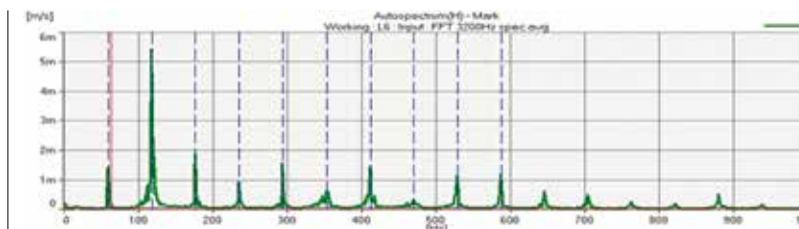
(inverzní Fourierova transformace, užívaná pro odhalení opakujících se harmonických složek ve spektru) potvrdila předchozí závěry – ve spektru se nacházejí harmonické násobky záběrové frekvence a částečně i otáčková frekvence.

Obr. 3 FFT, rychlost vibrací, RMS, 10Hz-1kHz, [mm/s], měř. místo 6

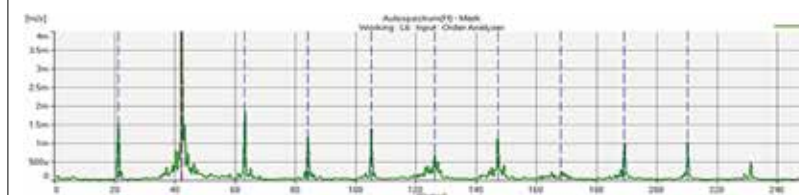
Obr. 4 Řádový analyzátor, rychlost vibrací [mm/s], měř. místo 6

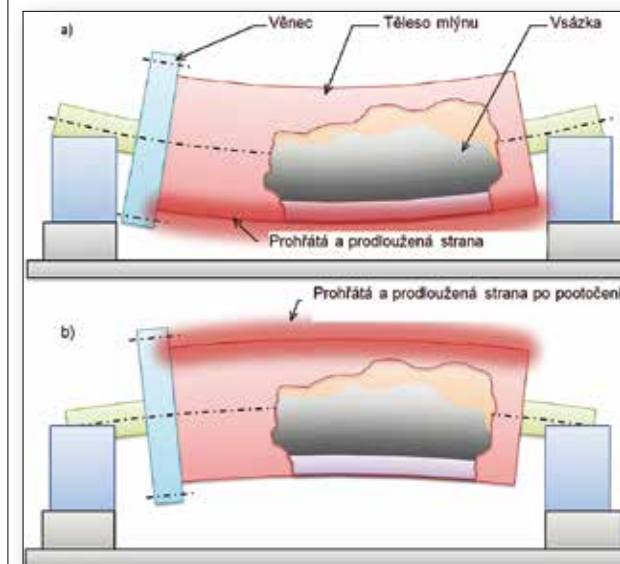
Rovnoběžnost os předlohy a věnce byla měřena nepřímou – přes rovnoběžnost zubů pastorku a věnce ve vertikální rovině pomocí přesné elektronické libely. Pastorek byl skloněn v kladném směru a tento sklon fluktoval v rozmezí 0,15 mm/m. Sklon zubů věnce byl proměnlivý, fluktoval v opačných sklonech po 180° natočení až o 0,75 mm/m – hřídel se chovala, jako by byla ohnutá. Tento fakt je zřejmě opět způsoben nerovnoměrnou teplotní deformací bubnu od vsázky a současně také pružnou deformací hřídele od vlastní hmoty válce a vsázky (ta se jednou k teplotně indukovanému prohnutí přičítá a podruhé odečítá, viz obr. 5).

Obr. 5 Znárodnění deformace tělesa mlýna vlivem nerovnoměrného ohřátí a zatížením vsázkou

V rámci ustavování soustrojí jsou „vztáznými rovinami“ záběry ozubení, nikoli osy předlohy a bubnu mlýna. Soustrojí by se tedy mělo ustavit na optimální záběr ozubení. Jako ideální řešení byl doporučen postup seřízení stroje za stabilizovaného teplotního stavu (bez vlivu teploty a vlastní hmoty vsázky) a změření excentricity věnce a průhybu hřídele (nepřímou, na ozubení věnce). Předtím je však ještě třeba změřit excentricitu věnce a průhyb hřídele za nejméně příznivých podmínek při teplotním působení vsázky. Obě

tyto excentricity po sečení tvoří vůli, kterou je třeba v rámci záběru ozubení nastavit.
